ИНФОРМАЦИОННОЕ МОДЕЛИРОВАНИЕ ПАМЯТНИКА АРХИТЕКТУРЫ – ЗДАНИЯ БЫВШЕГО КОНСУЛЬСТВА СССР В УРУМЧИ (КНР)

В этой статье анализируется попытка разработки модели здания бывшего Генерального консульства СССР в г. Урумчи (КНР).

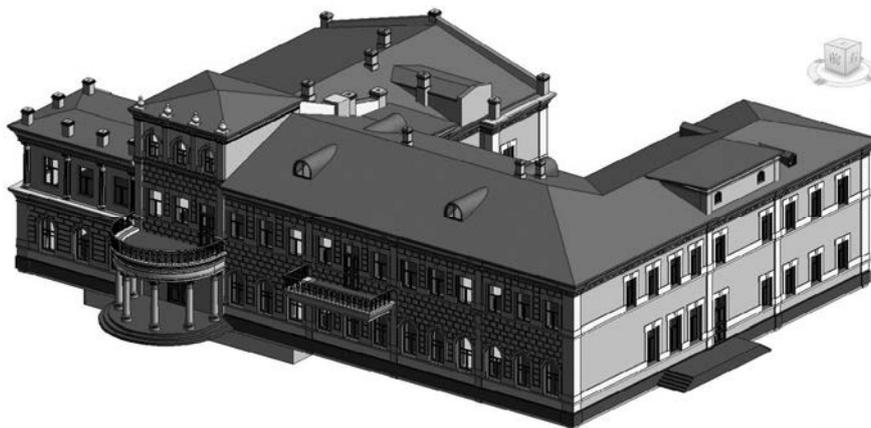
Рис. 1. Модель бывшего Генерального консульства СССР в г. Урумчи, общий вид

Моделирование. Для получения информационной модели консульства была использована программа Autodesk Revit Architecture. В результате мы получили модель общего вида консульства и около сотни моделей составных элементов: стен, окон, дверей, колонн, декора и т.п. (рис. 1). Все это могло бы послужить отличным материалом для компьютерного проекта реконструкции консульства в первоначальном виде. Однако когда этот материал уже готовился к печати, пришло печальное известие о том, что здание снесено, а на его месте будет строиться новый объект. Таким образом, созданная информационная модель здания консульства стала не виртуальной моделью экспоната музея под открытым небом, а экспонатом виртуального музея утраченных памятников архитектуры.
